NTA8713:2023: Handvatten voor hergebruik

ir. Pim Peters *RO*

IMd

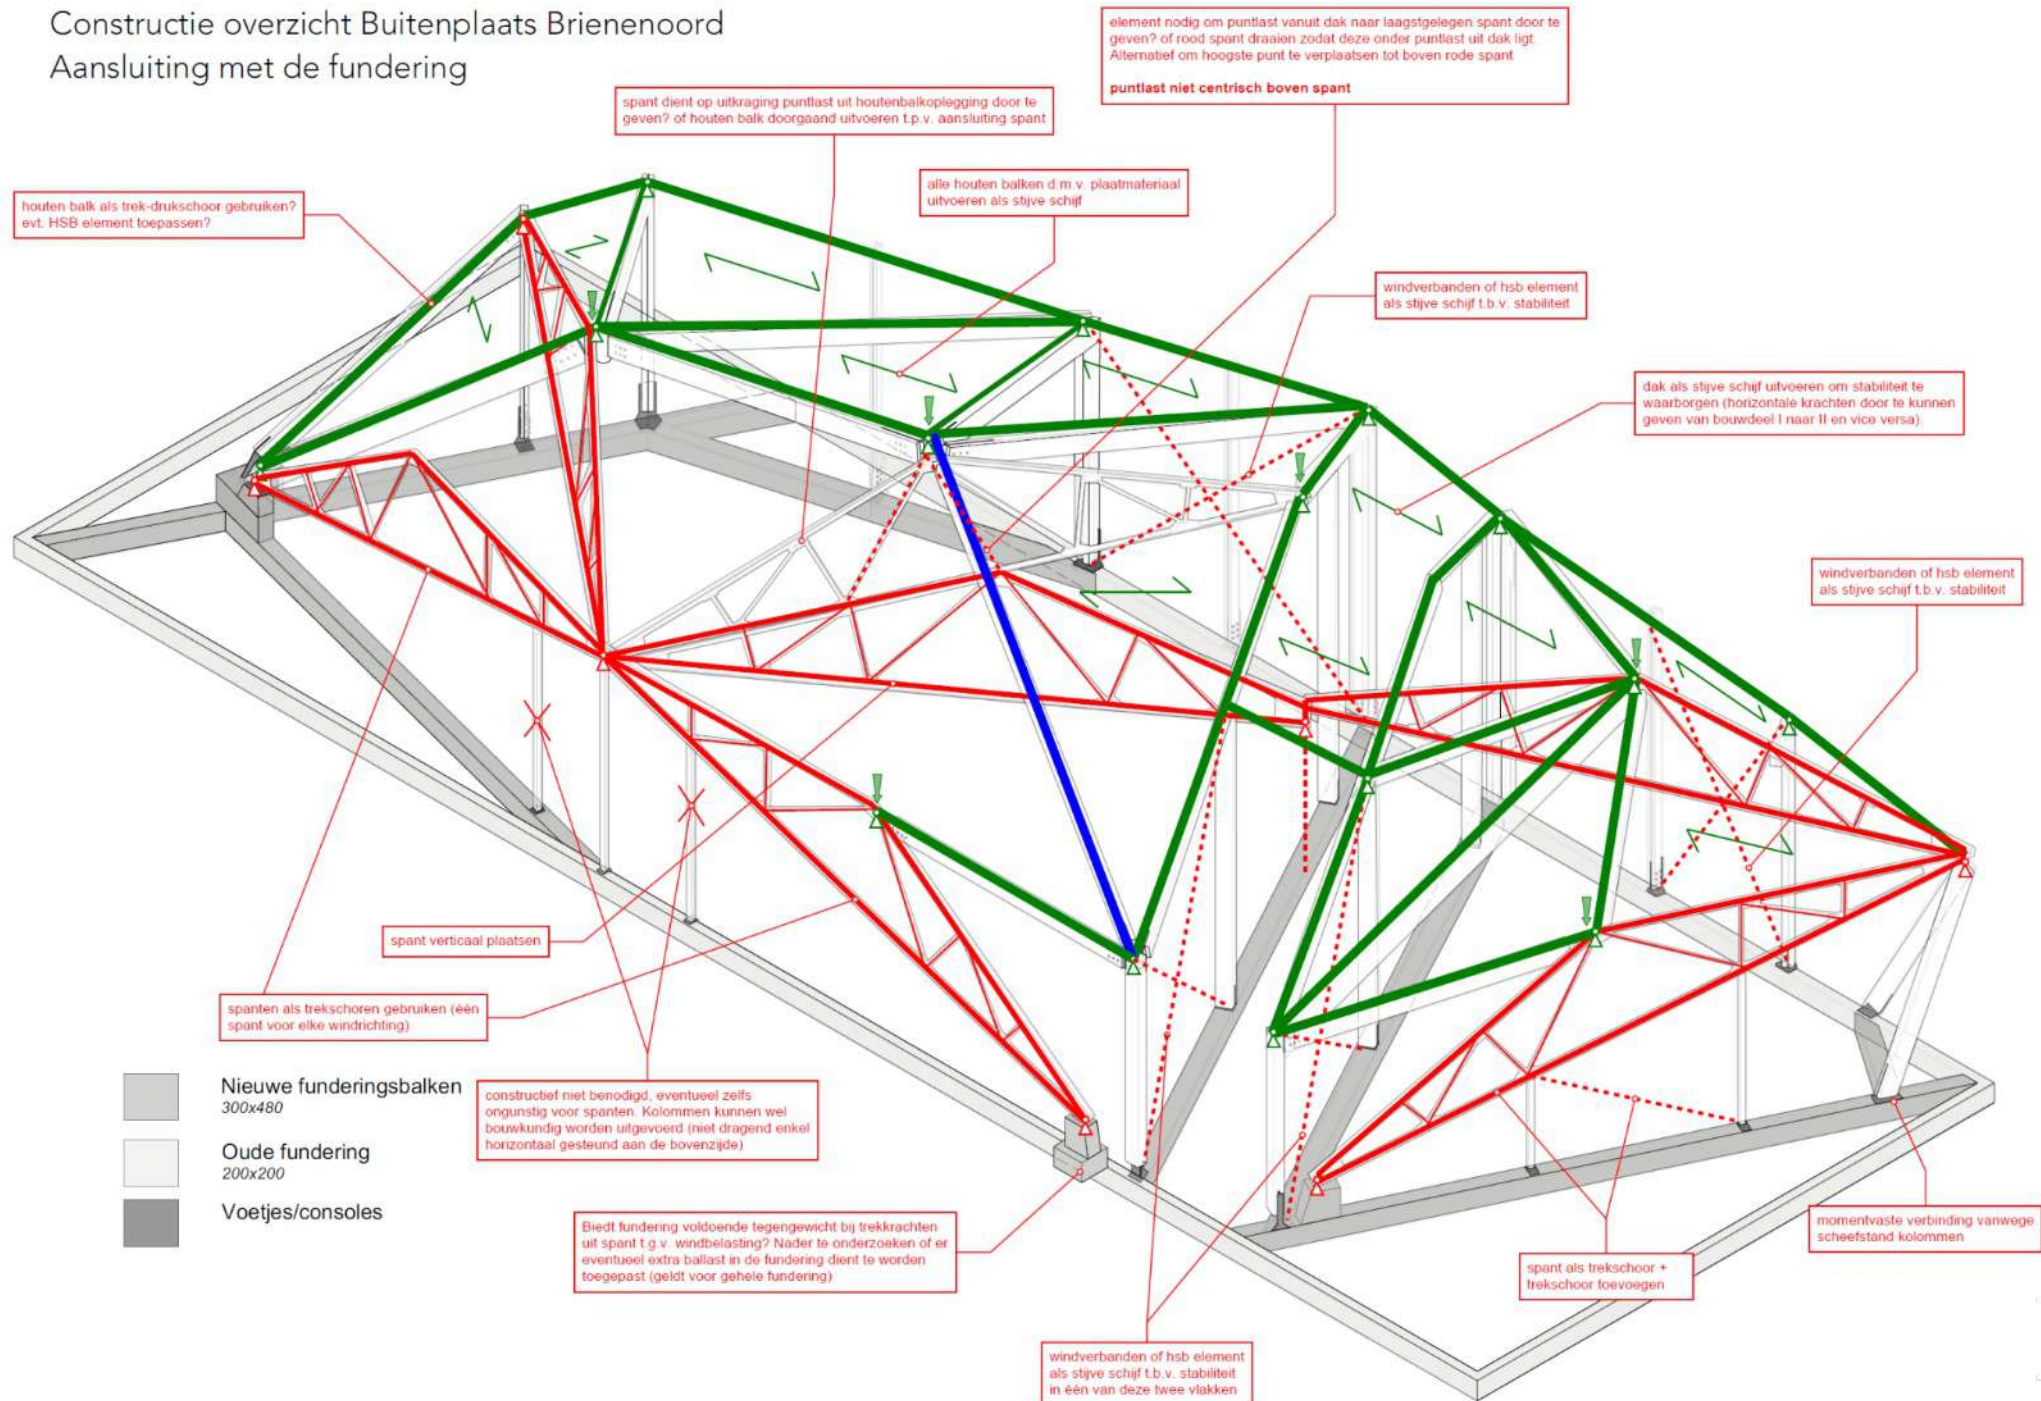
Aansluiting met de fundering

Constructie overzicht Buitenplaats Brienoord

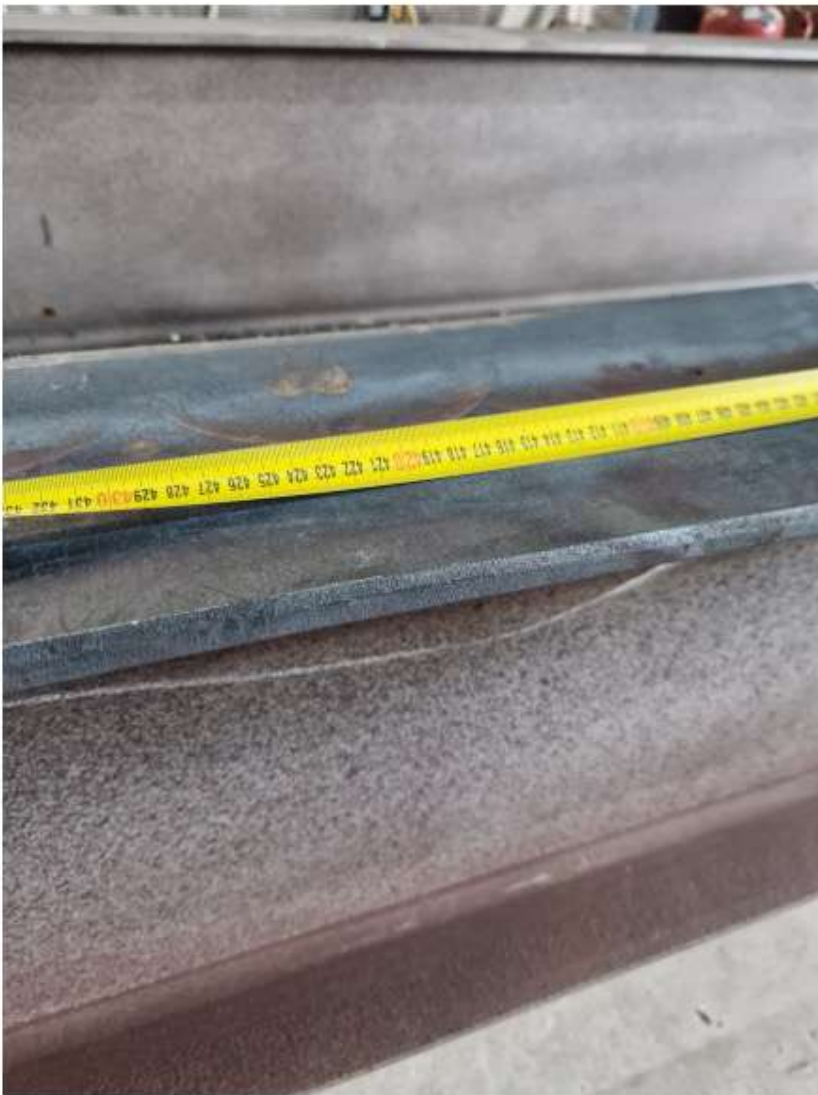
3L14 OOR-L-IPE450-dak-33

1. Hoe groot is de afwijking en waar dit deze precies?

VIC Obdam meldt "flinke beschadiging tijdens demontage" in de ligger. Het betreft een dragende ligger op dakniveau. De draagt het eindveld van het dak bestaande uit stalen dakplaten en dient daarnaast als trekband om het dak te omsluiten. Voor de positie zie ook foto's op blad 2 t/m 5. De ligger is in het fabriek hersteld, maar nog steeds met een afwijking als resultaat die niet meer te verbeteren is. De beschadiging vindt plaats over ongeveer 1,0 m op 1/3 van de lengte van de ligger en de doorsnede van de ligger ziet er ter plaatse van de beschadiging als volgt uit:

De beschadiging vindt over 1,0 m plaats en wel op de maatgevende liggerdeel. Dit is geen lokale verdraaiing. Er wordt geadviseerd om ter plaatse van de beschadiging 3 schotjes hart-op-hart 0,5 m in het profiel te lassen.

2. Wat is de unity check ter plaatse van de afwijking voor de verschillende sterkteberekeningen?

Zie berekening onder *paragraaf 4.1.1 Ligger 1* in rapport *TO-04 Staalberekening*.

u.c. = 0,217 (kipinstabiliteit)

sterkte doorsnedetoets (N/D/M) niet maatgevend met u.c. < 0,217

De normaaldrukkracht die in dit profiel als onderdeel van de windligger aanwezig is is vanwege de kleine kracht en de grote arm in combinatie met de lage u.c. verwaarloosbaar klein. Let wel op de beoordeling van de beschadiging op dat er wel een normaalkracht aanwezig is. De ligger die ook fungeert als trekband dient een trekkracht van 60 kN op te nemen.

Daarnaast zijn de resulterende trek/drukkrachten vanuit het moment uit de steun van het gevelschem niet meegenomen. Ook deze krachten zijn in combinatie met de lage u.c. te verwaarlozen.
